DALE LA CARA AC
AL ATOYAC®

¿Cómo está el Río Atoyac?

Dale la Cara al Atoyac A. C.: Estamos avanzando y generando datos propios sobre la contaminación de nuestro río.

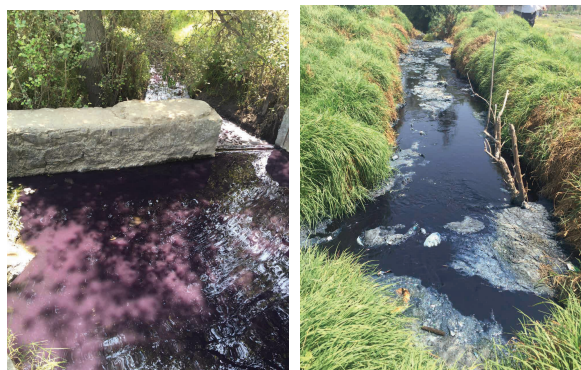
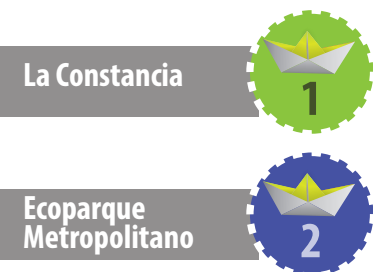
% EXCEDENTE

NIVELES NORMALES

CONTAMINANTES

SÓLIDOS SUSPENDIDOS TOTALES
SÓLIDOS DISUELTOS TOTALES
DBOS
DQO
NITRÓGENO TOTAL
GRASAS Y ACEITES
COLIFORMES FECALES
SULFATOS
SUSTANCIAS ACTIVAS AL AZUL DE METILENO
FENOLES
SULFUROS
TOXICIDAD VIBRIO FISCHERI
TOXICIDAD VIBRIO FISCHERI
TOXICIDAD VIBRIO FISCHERI
TOXICIDAD DAPHNIA MAGNA
TOXICIDAD DAPHNIA MAGNA
